Inspektionsbericht von elektrischen Anlagen bei Niederspannung und sehr niedriger Spannung

DATUM DER KONTROLLE 27/05/2024 **INSPIZIERENDE KONTROLLEUR** Mathieu Chabeau
ADRESSE DER KONTROLLE Prümer Straße 4A - 4780 Sankt Vith **ART DER KONTROLLE** Kontrolle während des Verkaufs einer alten Elektroinstallation (8.4.2.)

> ALLGEMEINE ANGABEN
Adresse der Installation Prümer Straße 4A - 4780 Sankt Vith
Art der Räume Wohneinheit (Haus)
Anlass der Kontrolle Anfrage im Rahmen eines Verkaufs
Besitzer [REDACTED]
Verantwortliche der Arbeiten nicht mitgeteilt
Anwendbare/angewendete Ausnahmen 8.2.1. - 8.2.2.

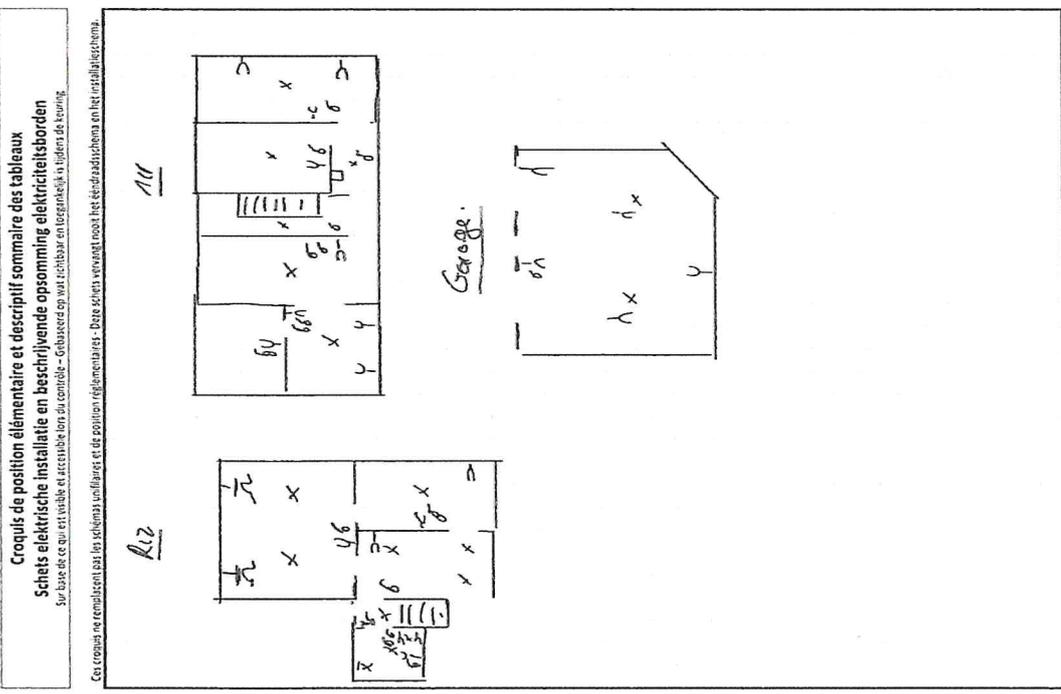
Skizze der Grundelemente und kurze Beschreibung der Stromkasten

auf Grundlage dessen was sichtbar und zugänglich während der Kontrolle ist
 Nota : diese Skizzen ersetzen nicht die ordnungsgemässen Kabelschemas und Lagepläne
