## Inspektionsbericht von elektrischen Anlagen bei Niederspannung und sehr niedriger Spannung

**TRADUCTION/ÜBERSETZUNG**
**REF. 131/2025/96501/D01:1**

**DATUM DER KONTROLLE** 07/03/2025 (10:55 - 11:38) **INSPIZIERENDE KONTROLLEUR** Regis Goma  
**ADRESSE DER KONTROLLE** Mürringen, Am Hölstrich 14 - 4760 Büllingen **ART DER KONTROLLE** Kontrolle während des Verkaufs einer alten Elektroinstallation (8.4.2.)

### ABSCHLUSS : NICHT KONFORM

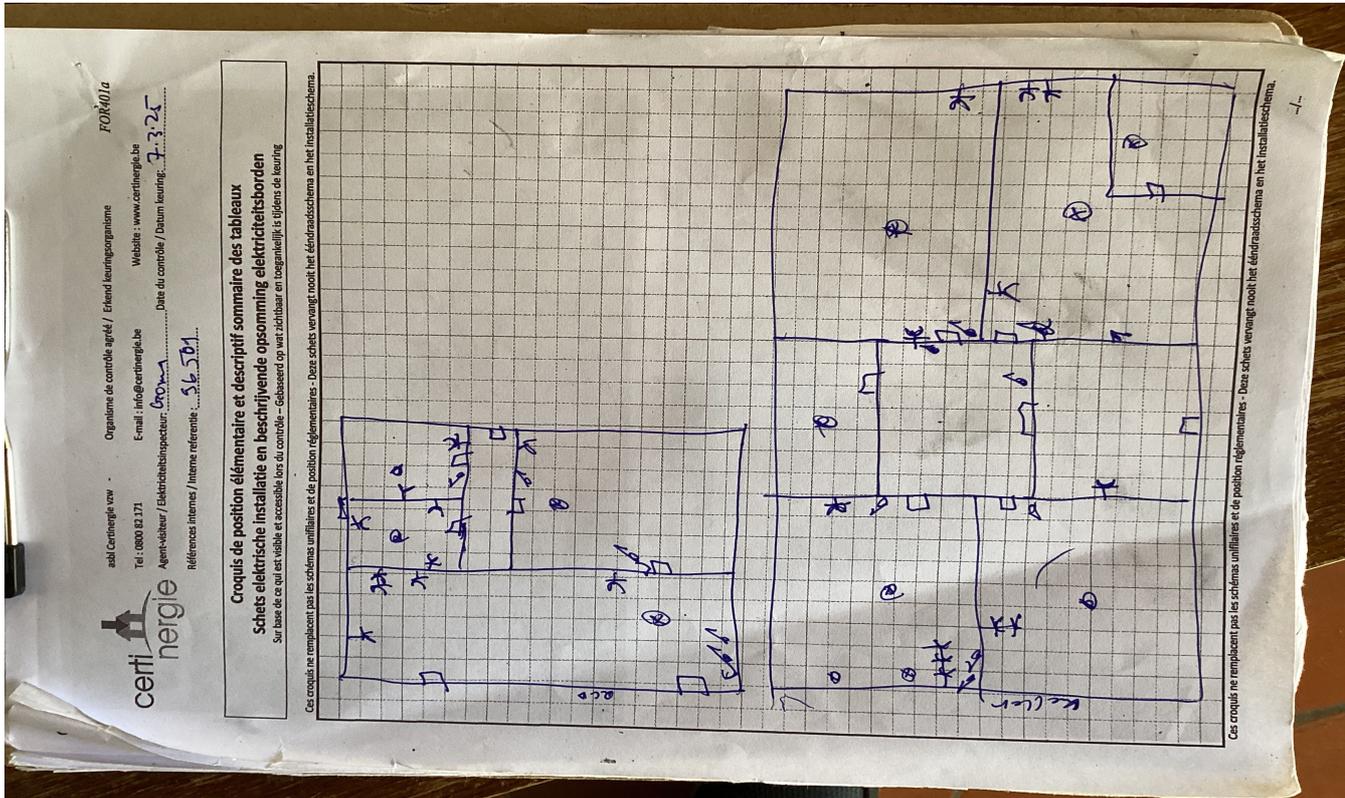
**Skizze der Grundelemente und kurze Beschreibung der Stromkasten**  
 auf Grundlage dessen was sichtbar und zugänglich während der Kontrolle ist  
 Nota : diese Skizzen ersetzen nicht die ordnungsgemässen Kabelschemas und Lagepläne
