## Inspektionsbericht von elektrischen Anlagen bei Niederspannung und sehr niedriger Spannung

| <b>TRADUCTION/ÜBERSETZUNG</b> | <b>REF. 39/2020/66289/01:1</b> |

| ADRESSE DER KONTROLLE | Wolschebach, Deidenberg 33 - 4770 Amel | ART DER KONTROLLE | Konformitätskontrolle - Inbetriebnahme - Neuinstallation (6.4.) |

## ABSCHLUSS : KONFORM

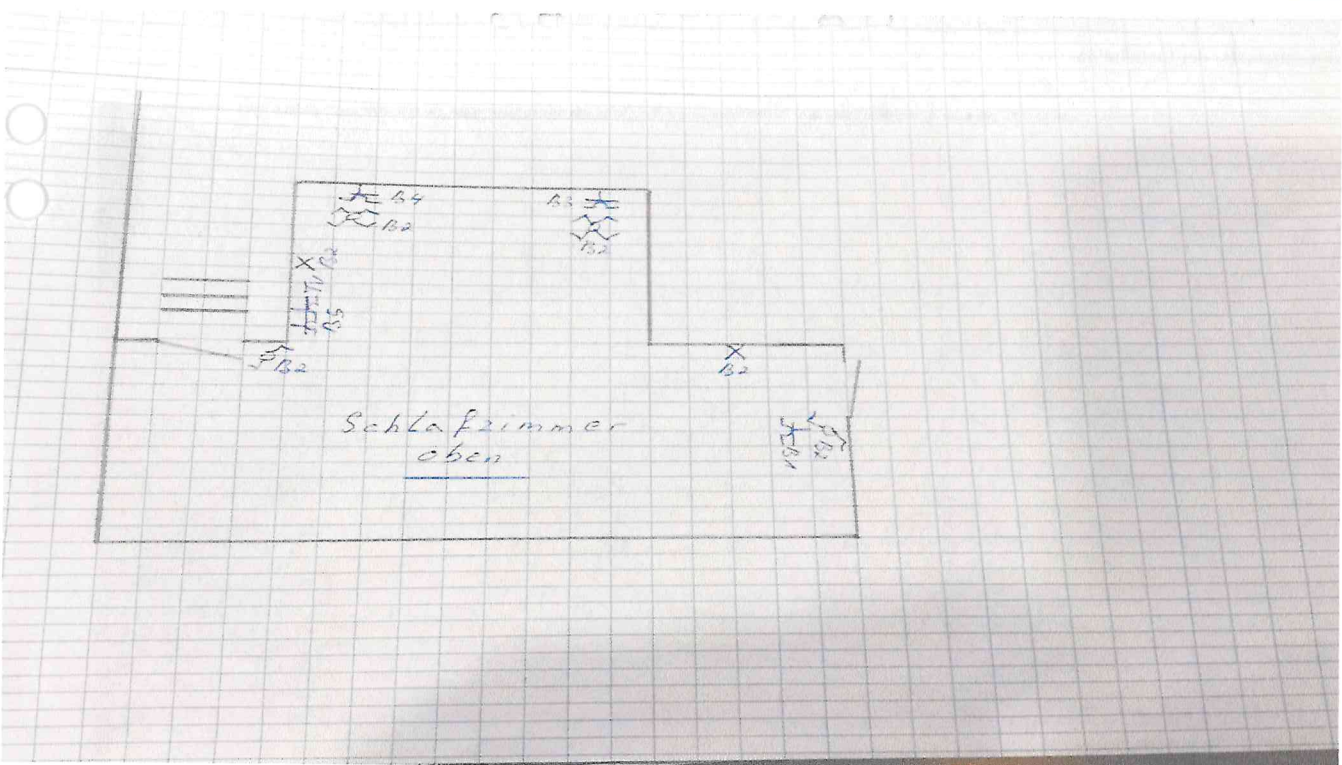
Situationsplan der Installation

Beschreibung der Stromverteilung(en) : Siehe Pläne im Anhang
