Inspektionsbericht von elektrischen Anlagen bei Niederspannung und sehr niedriger Spannung

REF. 131/2024/56447/01:1:1

ADRESSE DER KONTROLLE **Bracht, Wommesweg 3 - 4790 Burg-Reuland** ART DER KONTROLLE **Kontrolle während des Verkaufs einer alten Elektroinstallation (8.4.2.)**

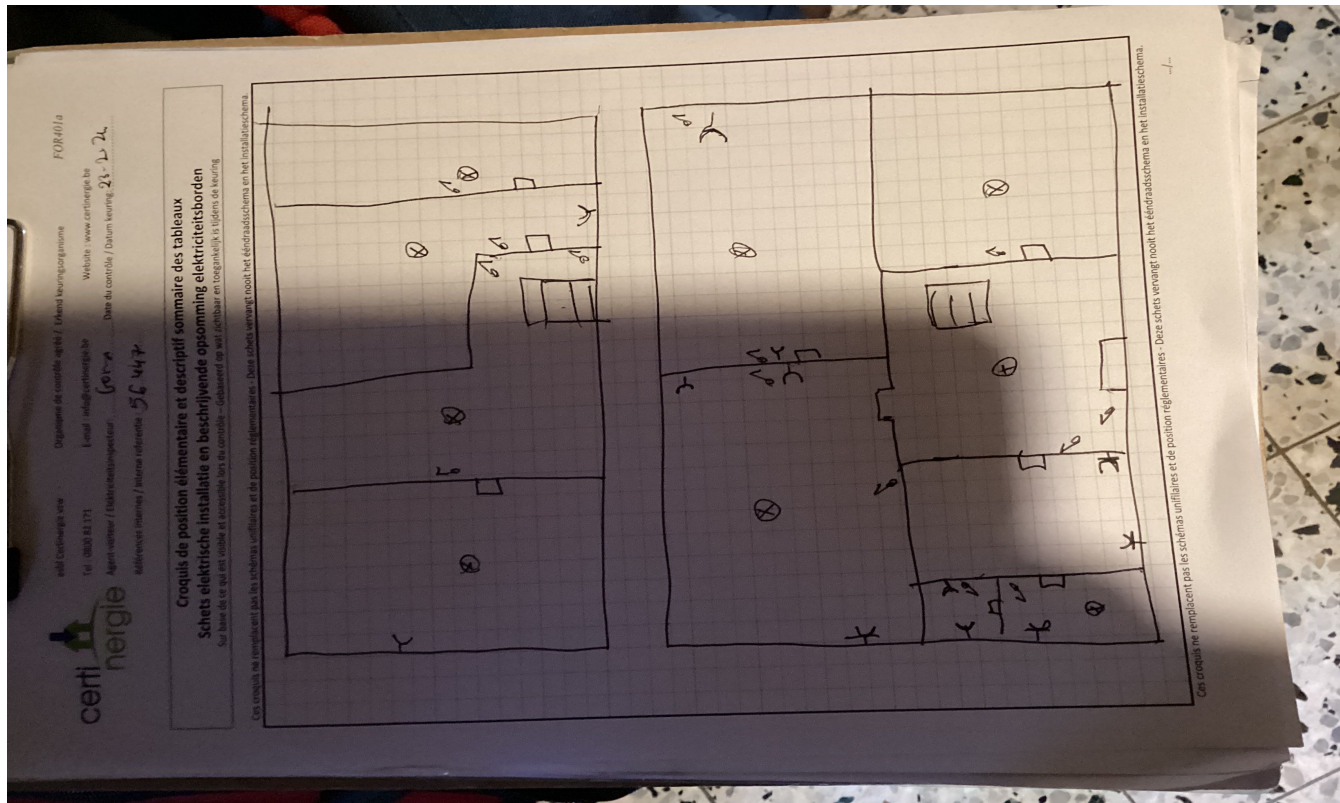
Skizze der Grundelemente und kurze Beschreibung der Stromkasten

auf Grundlage dessen was sichtbar und zugänglich während der Kontrolle ist
 Nota : diese Skizzen ersetzen nicht die ordnungsgemässen Kabelschemas und Lagepläne
